# U-Car Grading Report

รายงานผลการตรวจเช็คสภาพรถยนต์  
ภายใต้การดูแลของสมาคมการประเมินสภาพรถยนต์ประเทศญี่ปุ่น

| รุ่น | MAZDA MAZDA 3 1.6 | | |

| วันที่ตรวจสอบ | 2022/10/10 |

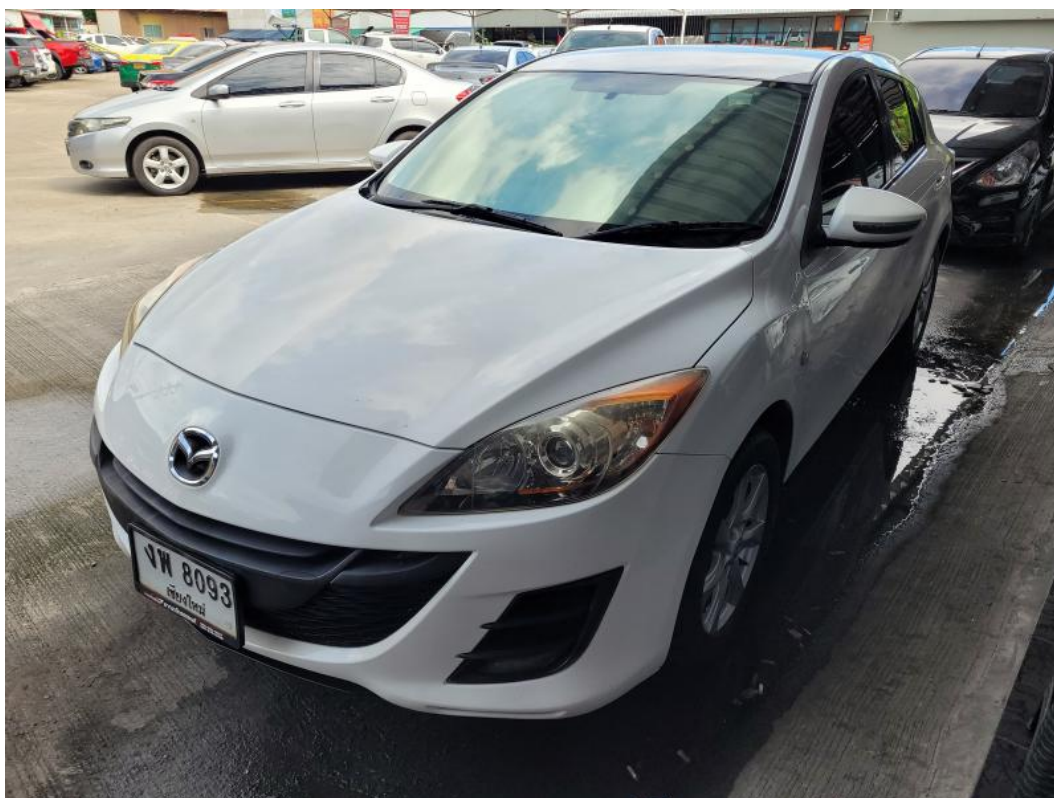
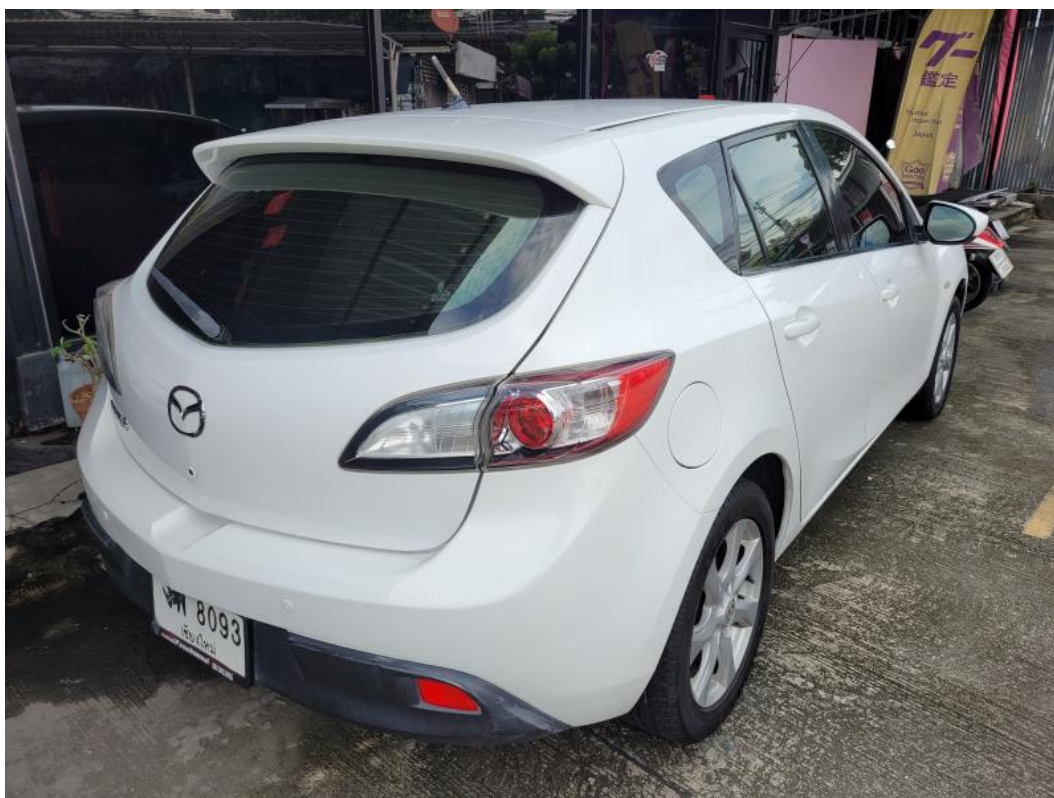
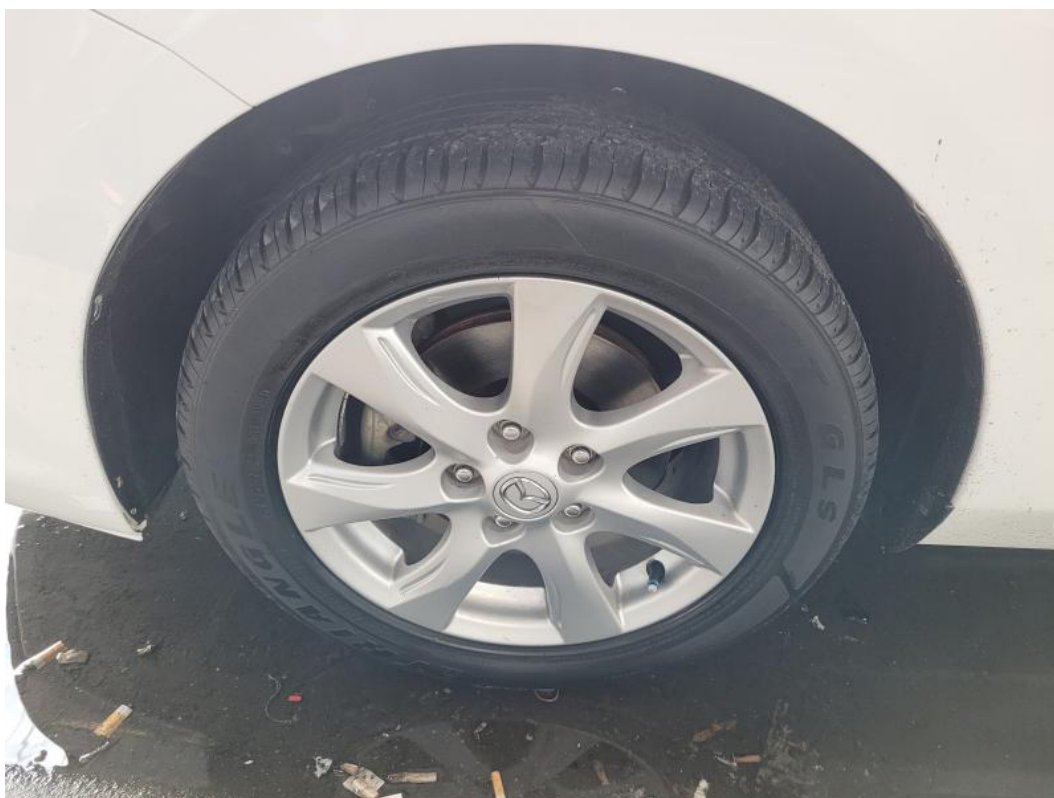
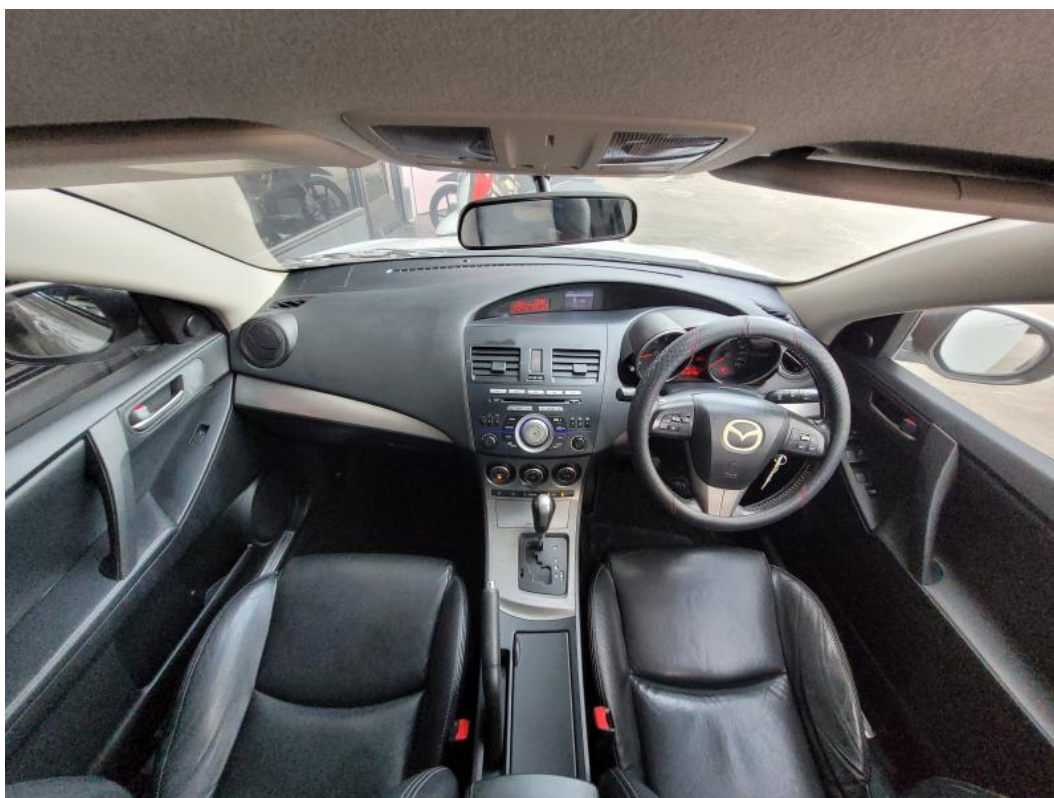
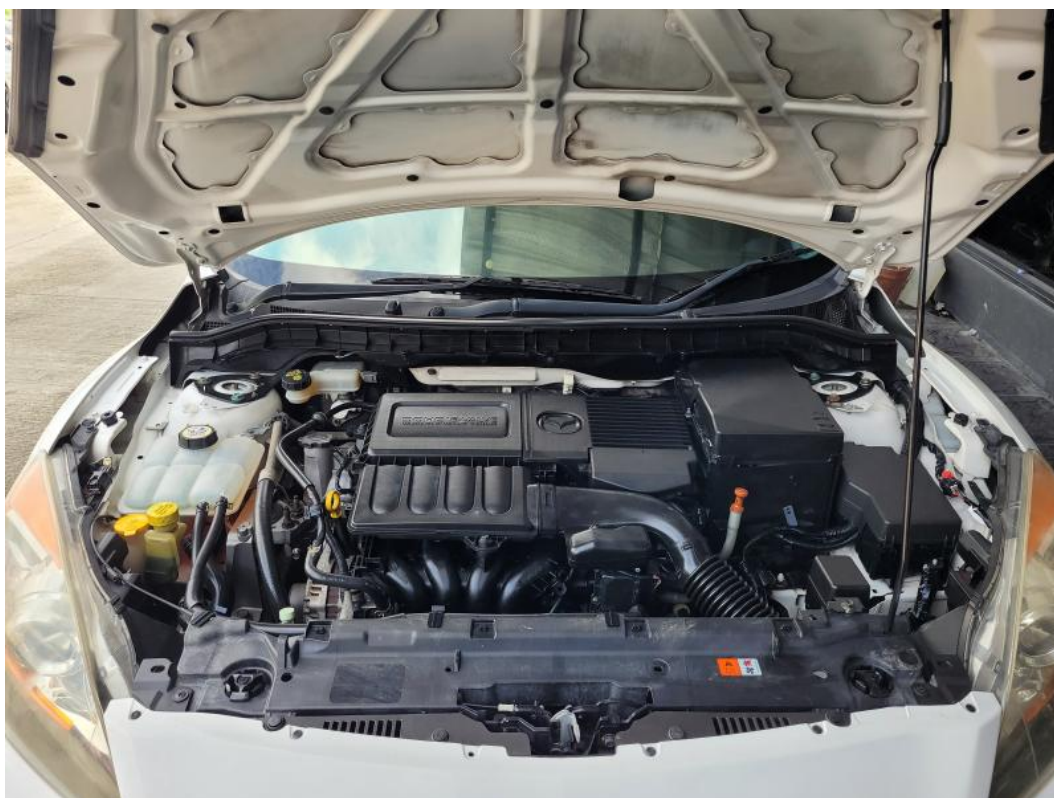
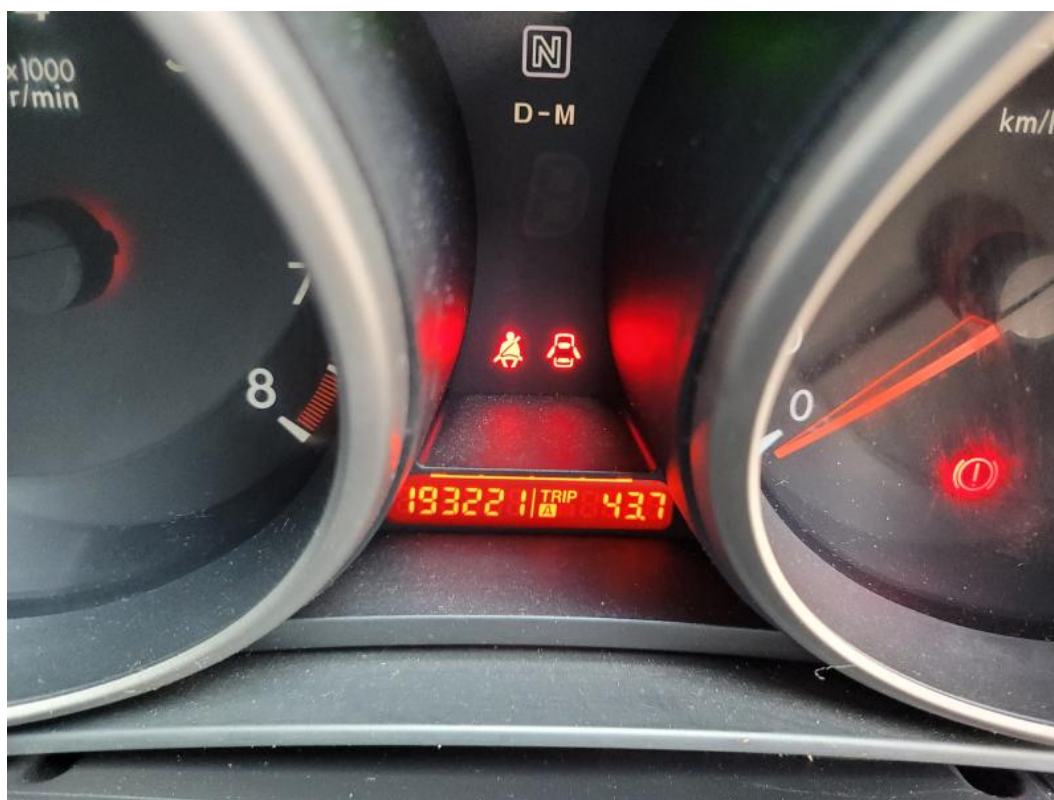
[บันทึก]  
ทำสีใหม่ด้วยสีเดิม  
กระจกข้างขวา ไฟมัลติรียดชัน บางส่วน  
กระจกข้างซ้าย ไฟมัลติรียดชัน บางส่วน

[หน้าต่าง]  
กระจกหน้ารถ แตก เล็ก

[เบาะ]  
ไฟหน้า (ฝั่งขวา) คราบน้ำ มี

[ภายใน]  
วางเลื่อนเบาะ สนิม มี  
ห้องเก็บของ สกปรก.รอยขีดข่วน บางส่วน  
หัวเกียร์ รอยย่น.รอยขีดข่วน มี  
ตงแต่งอื่นๆ รอยขีดข่วน บางส่วน  
ผ้าหลังคา คราบ เล็ก
