# U-Car Grading Report

# U-car Grading Report

| รุ่น | CHEVROLET COLORADO 2.8 | | |

| วันที่ตรวจสอบ | 2024/5/29 |

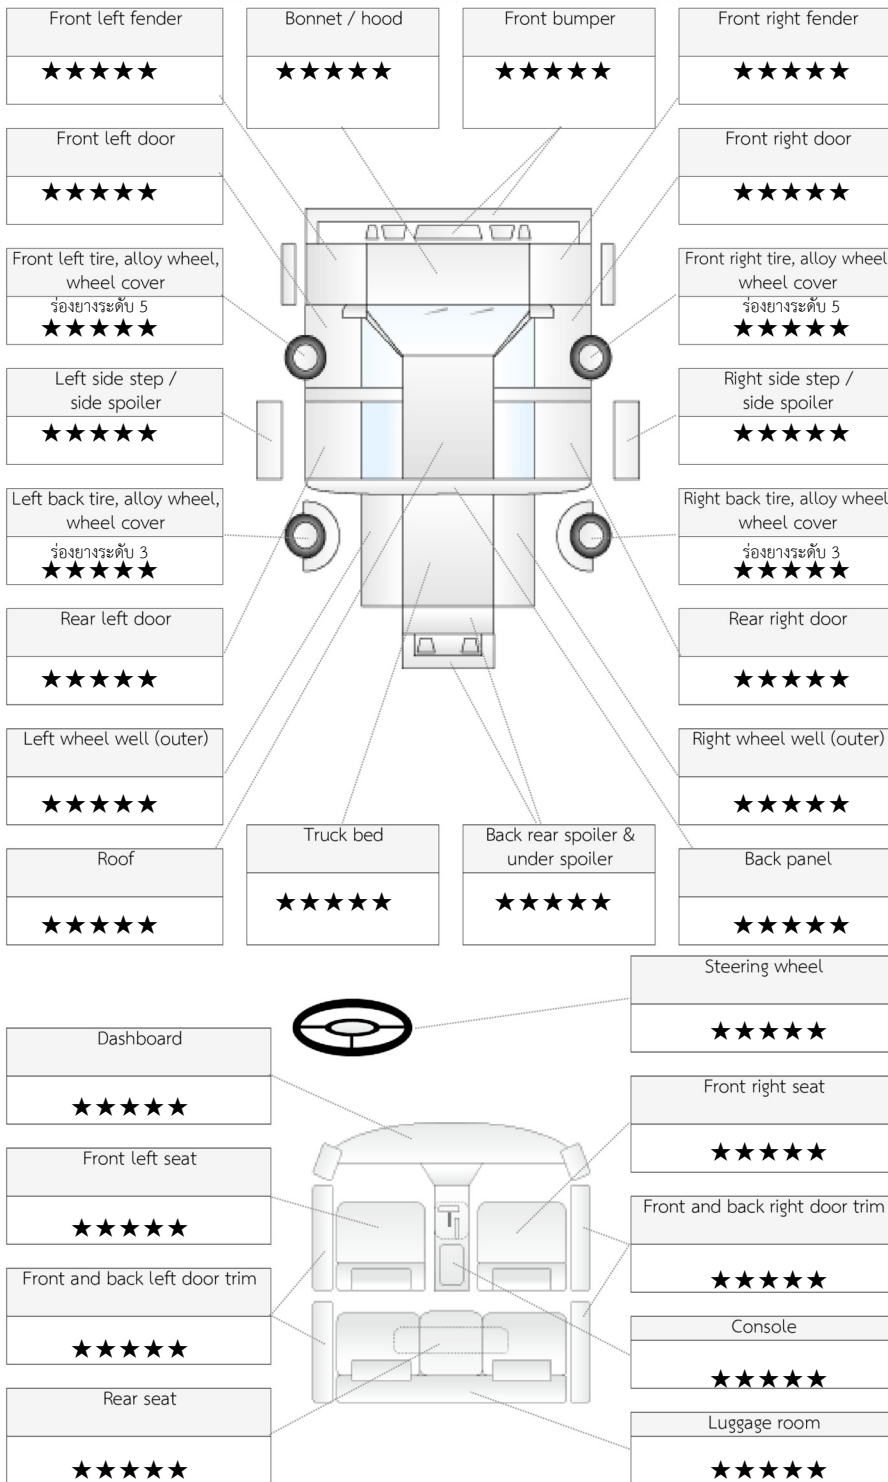
[บันทึก]  
ทำสีใหม่ด้วยสีเดิม

[หน้าต่าง]  
กระจกหน้ารถ หินกะเทาะ บางส่วน

[เบา]  
ไฟท้าย (ฝั่งซ้าย) แตก มี  
ไฟท้าย (ฝั่งขวา) แตก มี  
ไฟหน้า (ฝั่งซ้าย) น้ำเข้า มี

[ภายใน]  
หัวเกียร์ รอยย่น/ถลอก มี  
ผ้าหลังคา รอยย่น เล็ก
