U-Car Grading Report

U-car Grading Report

รุ่น	TOYOTA ALPHARD 2.5 HYBRID		
สี	Pearl	หมายเลขทะเบียน (Plate number)	2กจ66
รุ่นปี	2015	เลขไมล์	127,298กม.
แบบ	เลขตัวถัง	JTNHS3DH208000450

วันที่ตรวจสอบ 2019/9/25

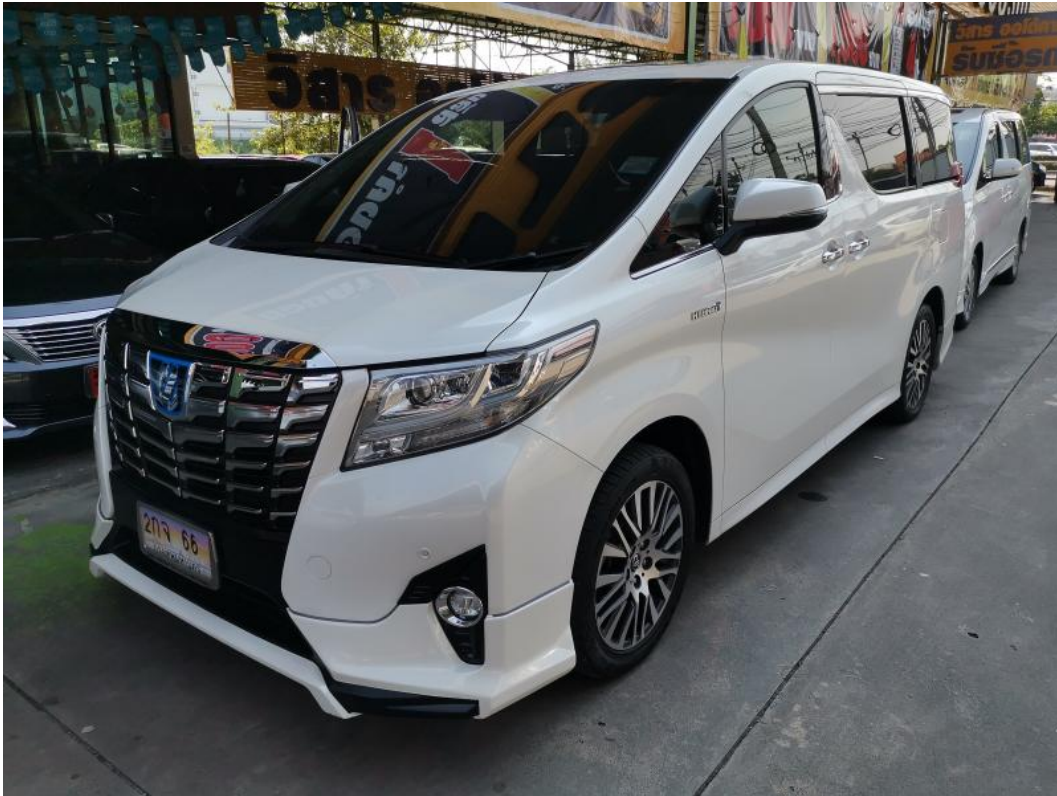
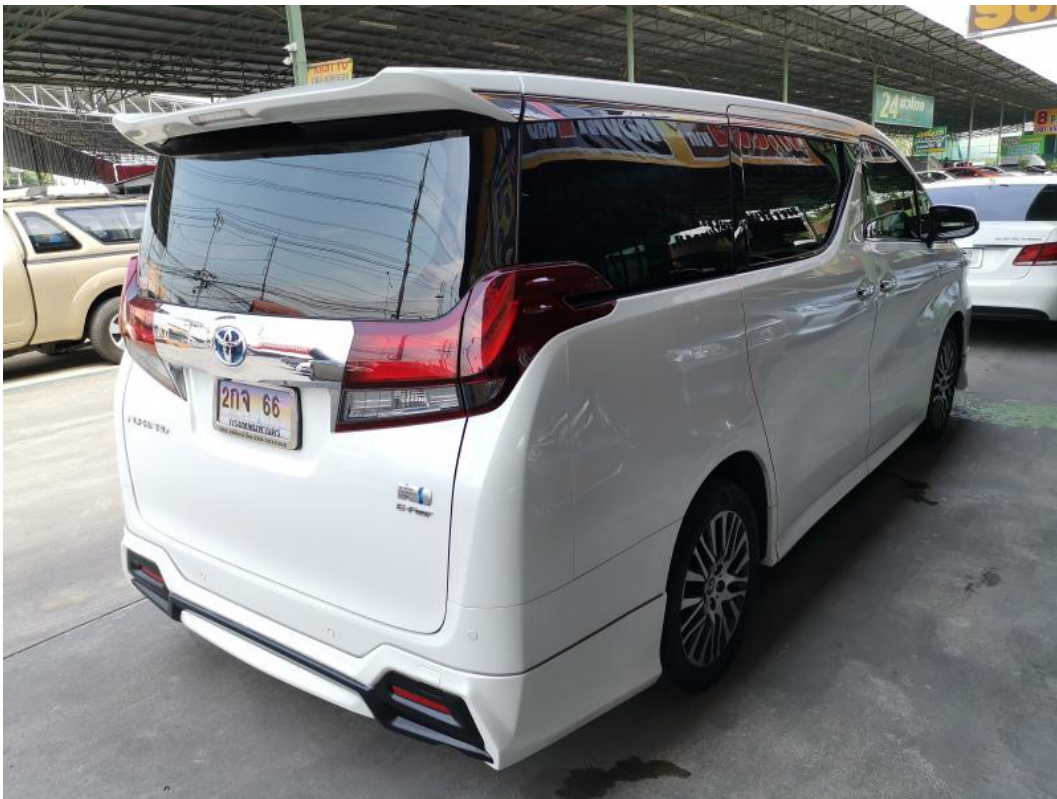
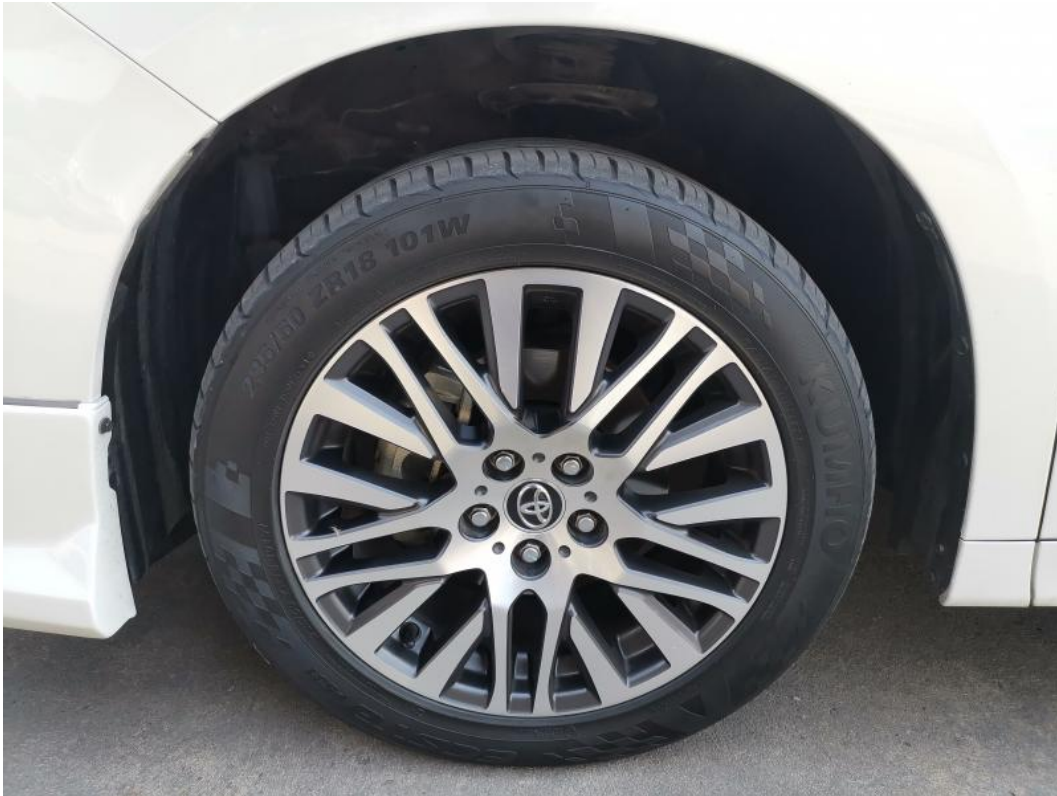
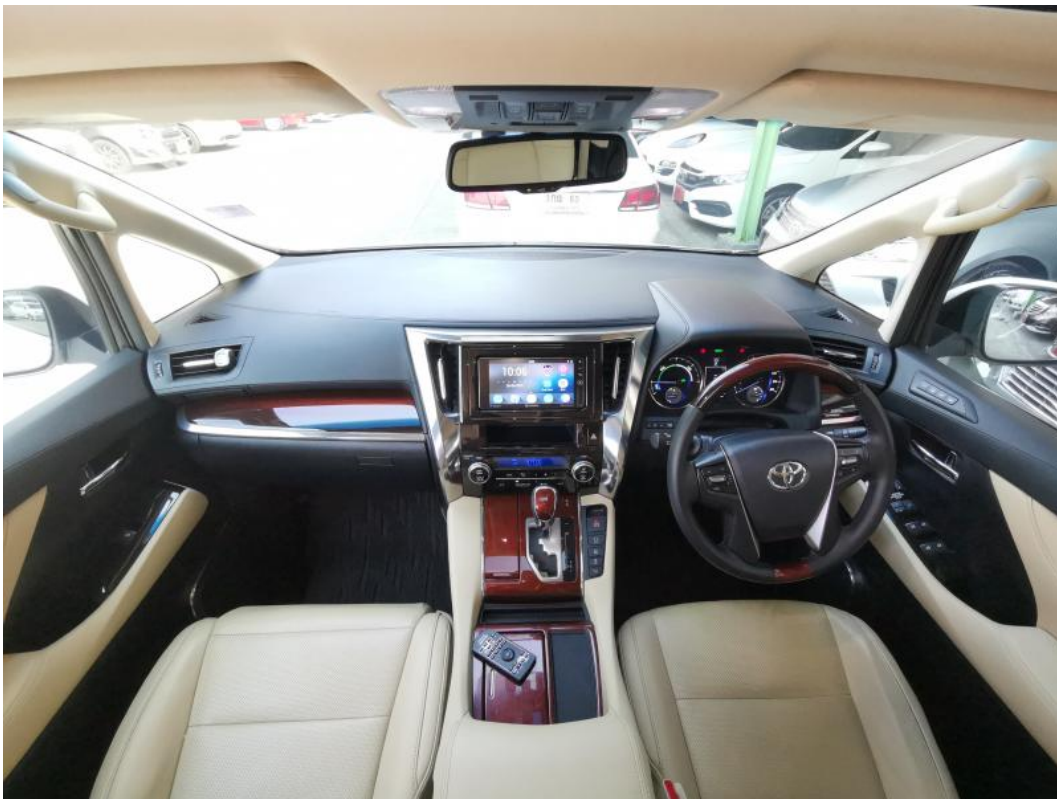
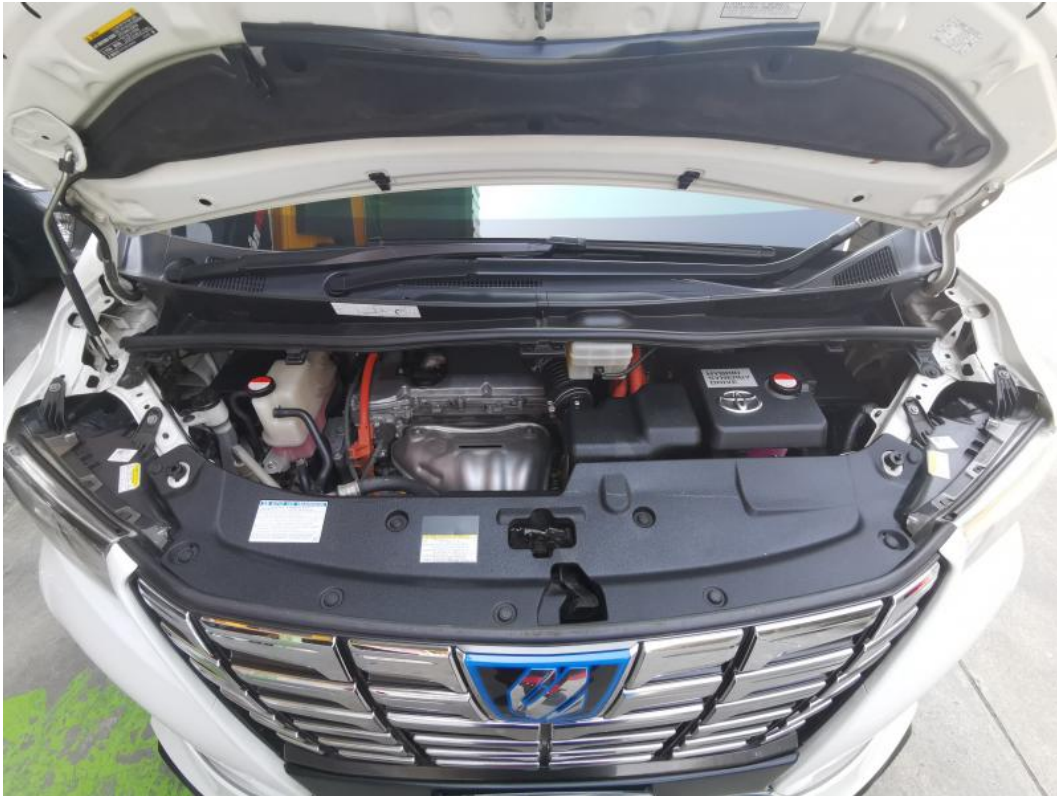
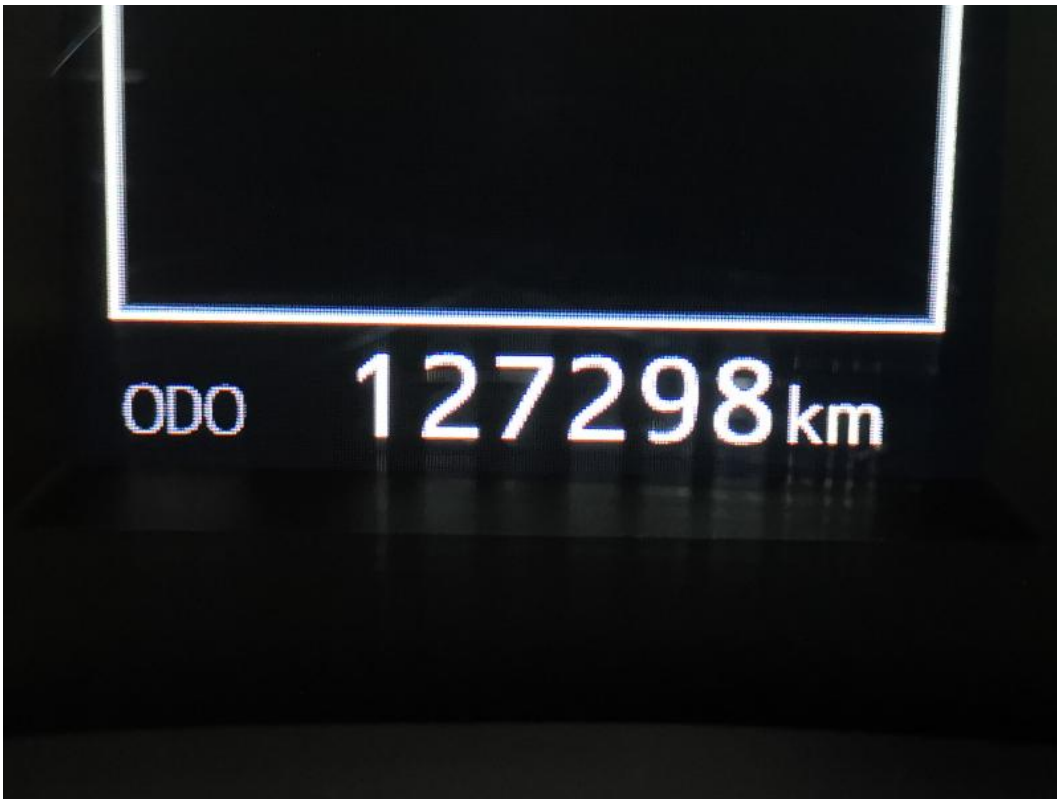
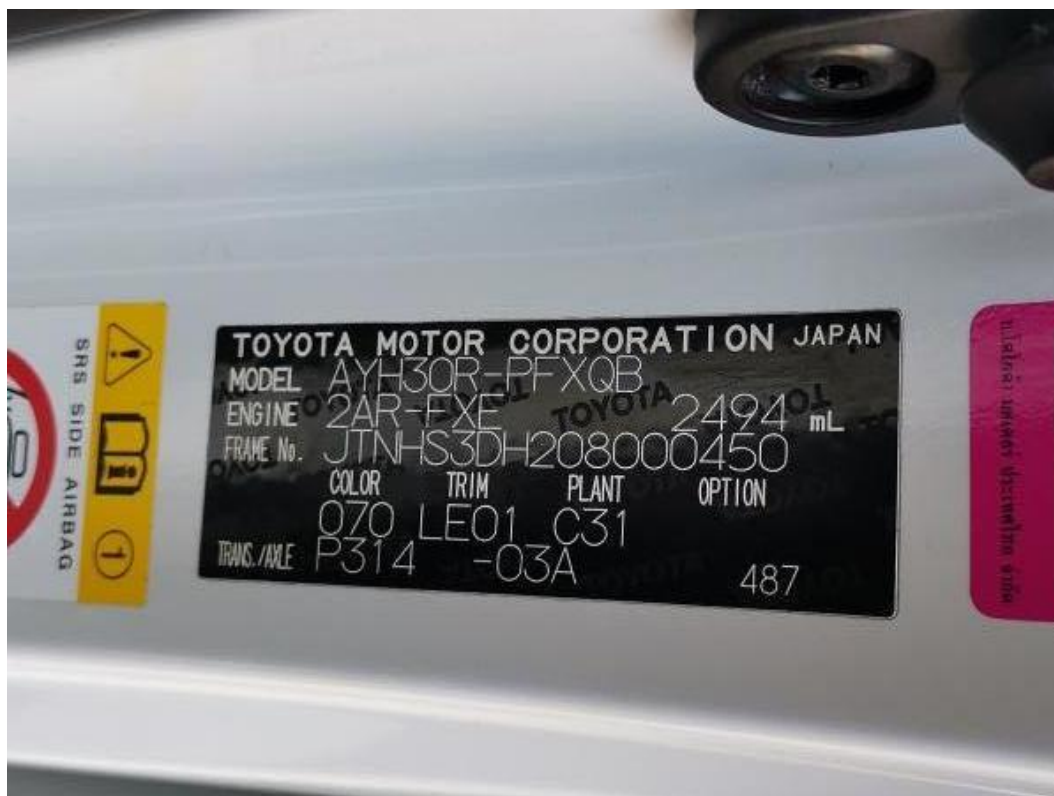
[หน้าต่าง]
กระจกหน้ารถ แตก S
กระจกหน้ารถ หินกระเด็น บางส่วน

[ภายใน]
ตกแต่งอื่นๆ รอยขีดข่วน บางส่วน
Headliner คราบ SS
