U-Car Grading Report

U-car Grading Report

รุ่น	TOYOTA YARIS 1.2 E		
สี	White	หมายเลขทะเบียน (Plate number)	6ก๊ก6871
รุ่นปี	2016	เลขไมล์	68,195กม.
แบบ	เลขตัวถัง	MR2K39F3101131222

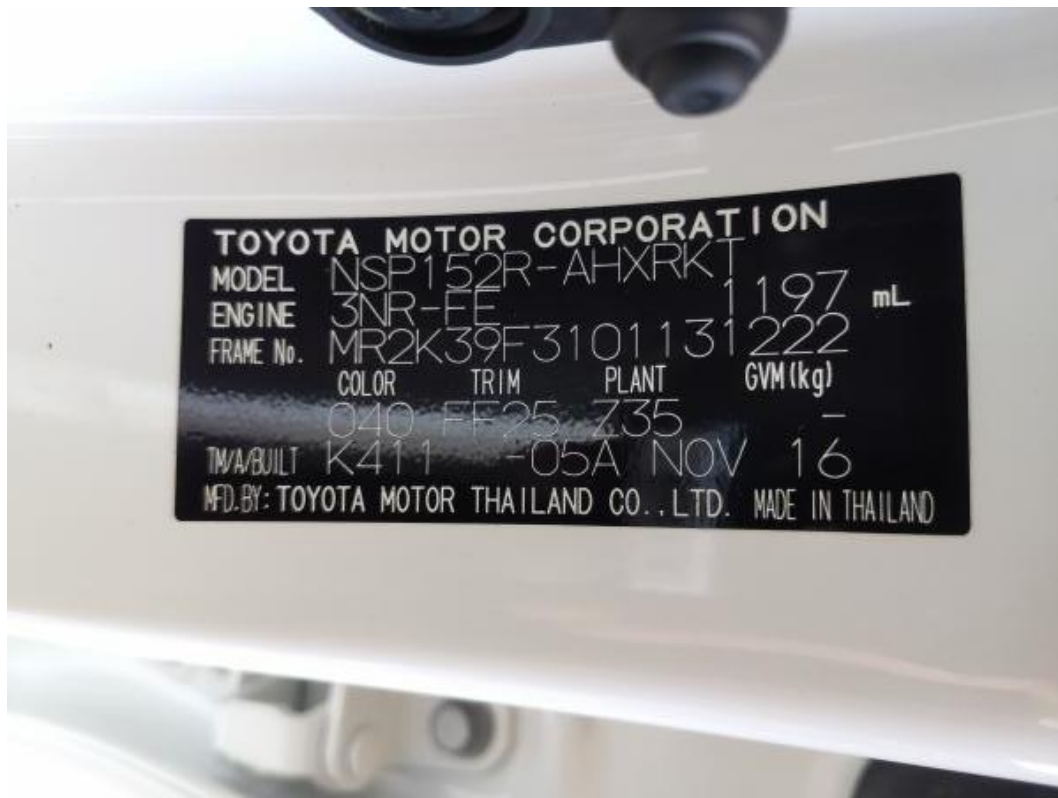
การวินิจฉัย CP 2

System Name	State
Engine and ECT	No Fault Code
Cruise Control	No Fault Code
ABS/VSC/TRC	No Fault Code
EMPS	No Fault Code
SRS Airbag	No Fault Code
Air Conditioner	Find Fault Code 2
Combination Meter	No Fault Code
Immobiliser	No Fault Code

Code	Description	State
B1412	Ambient Temperature Sensor Circuit	Current
B1412	Ambient Temperature Sensor Circuit	History
