U-Car Grading Report

รายงานผลการตรวจเช็คสภาพรถยนต์
ภายใต้การดูแลของสมาคมการประเมินสภาพรถยนต์ประเทศไทย

รุ่น	TOYOTA FORTUNER 2.4		
สี	White	หมายเลขทะเบียน (Plate number)	7กฟ2125
รุ่นปี	2018	เลขไมล์	18,929กม.
แบบ	เลขตัวถัง	MR0GB3GSX00044526

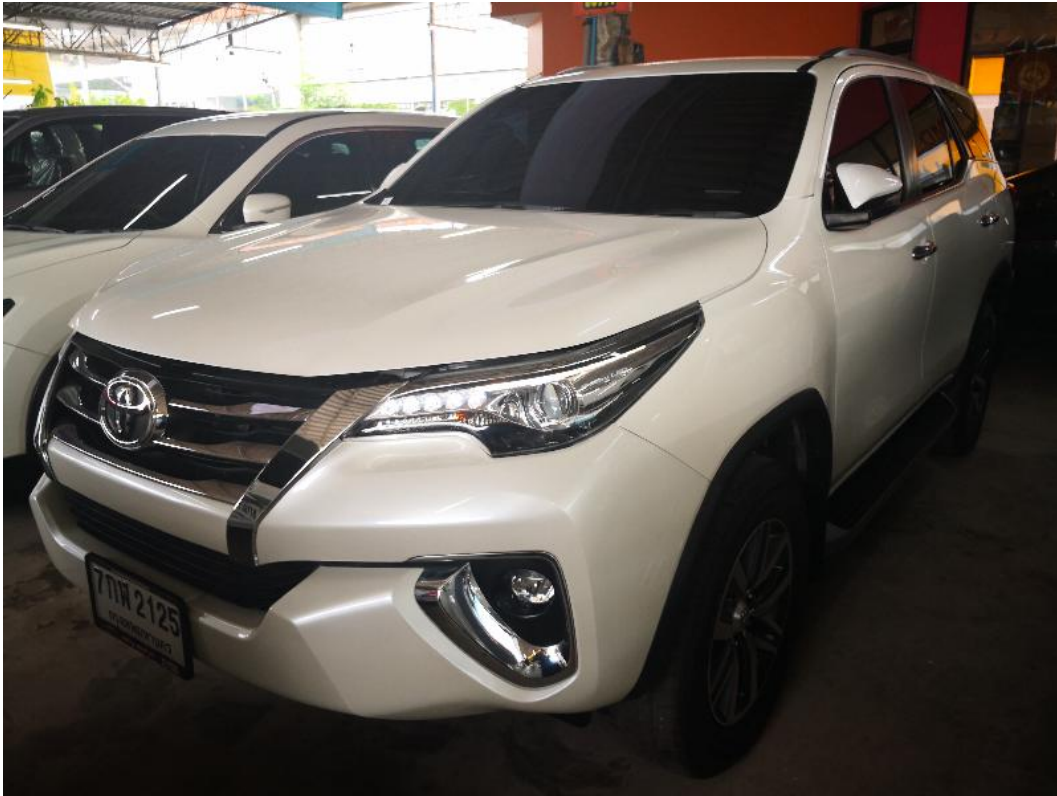
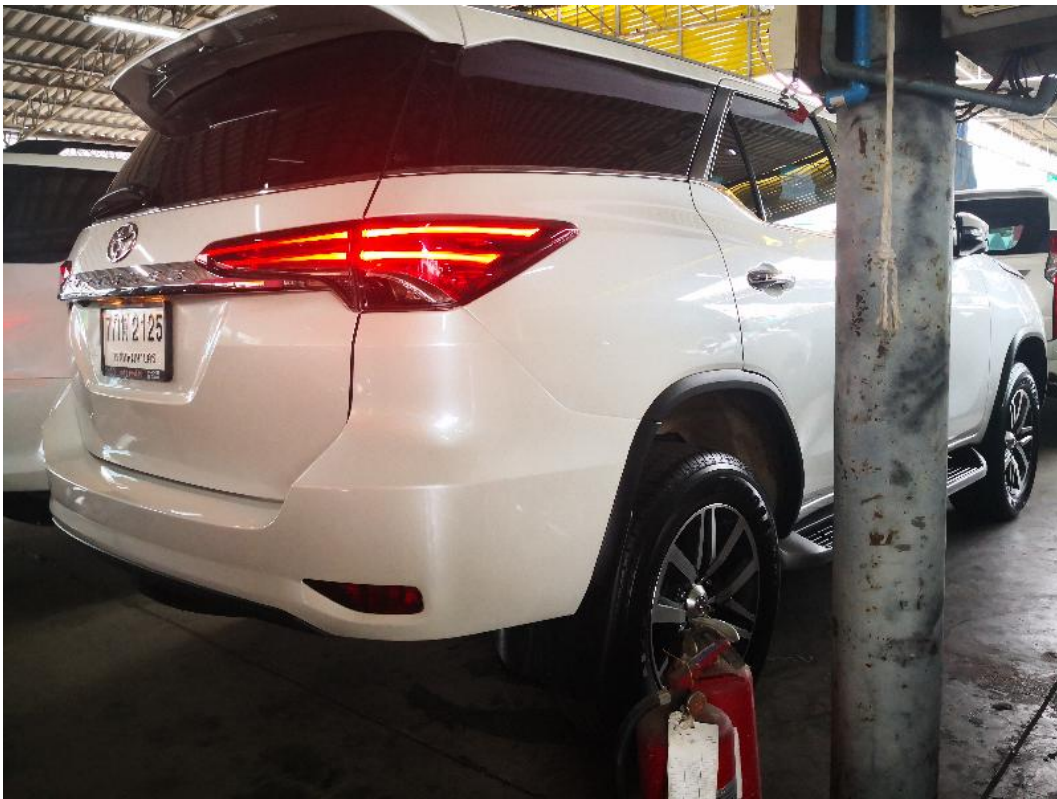
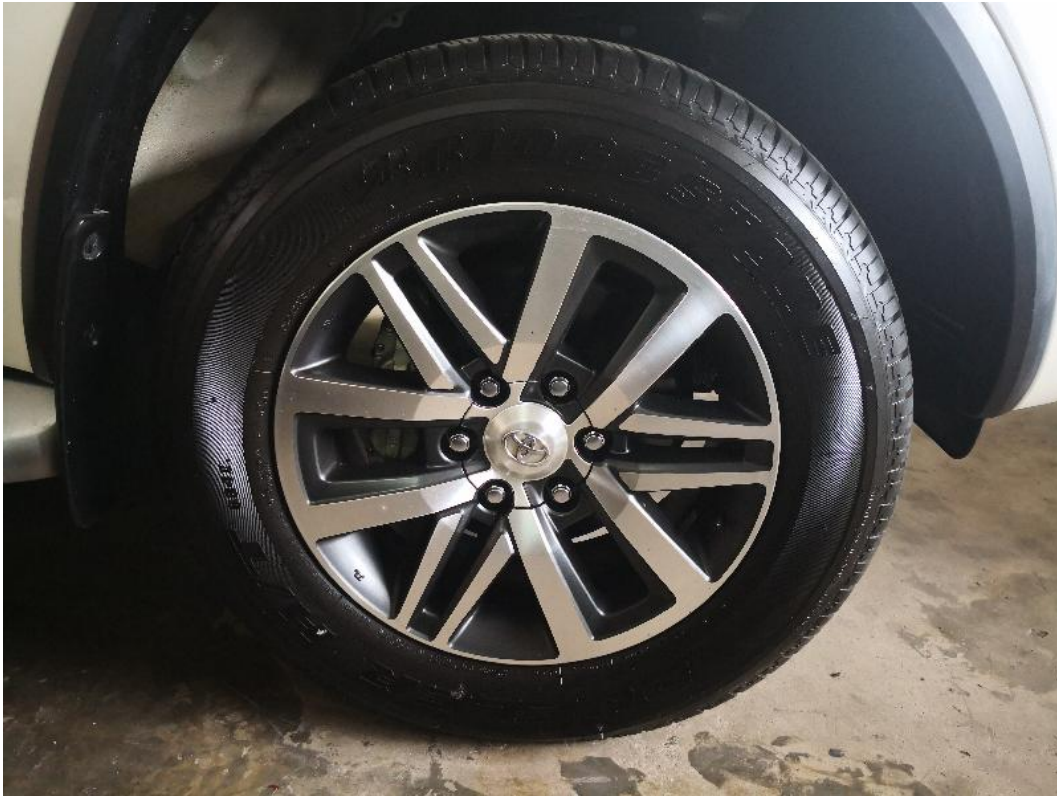
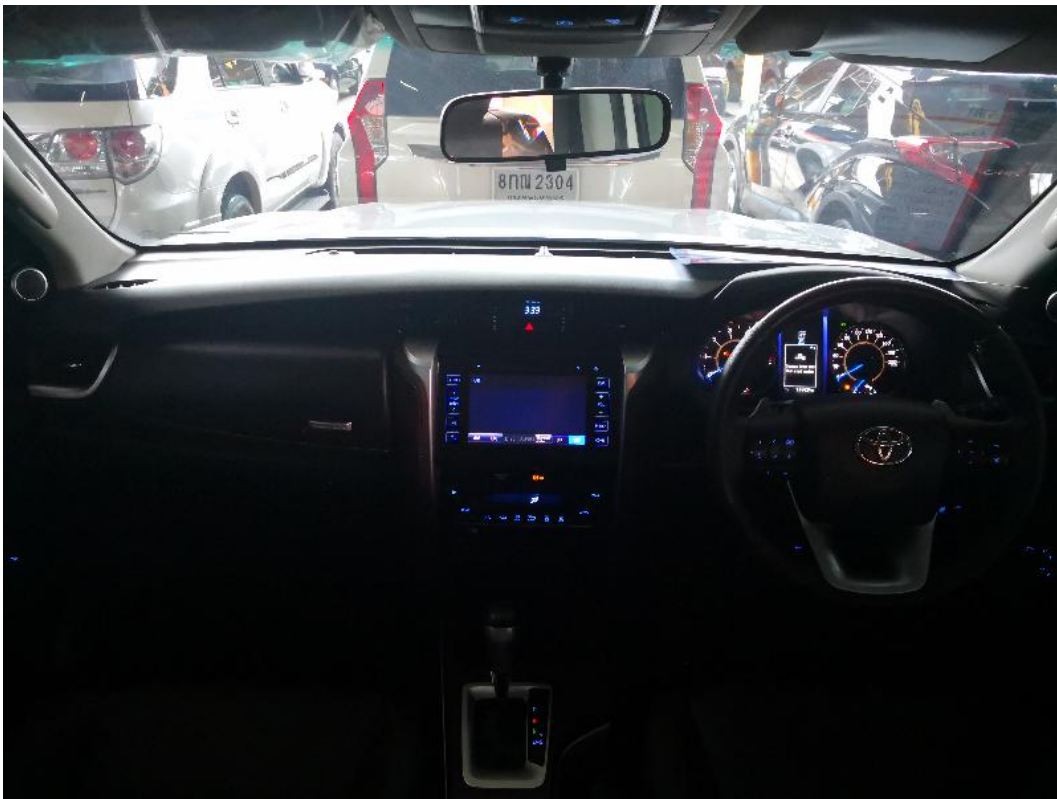
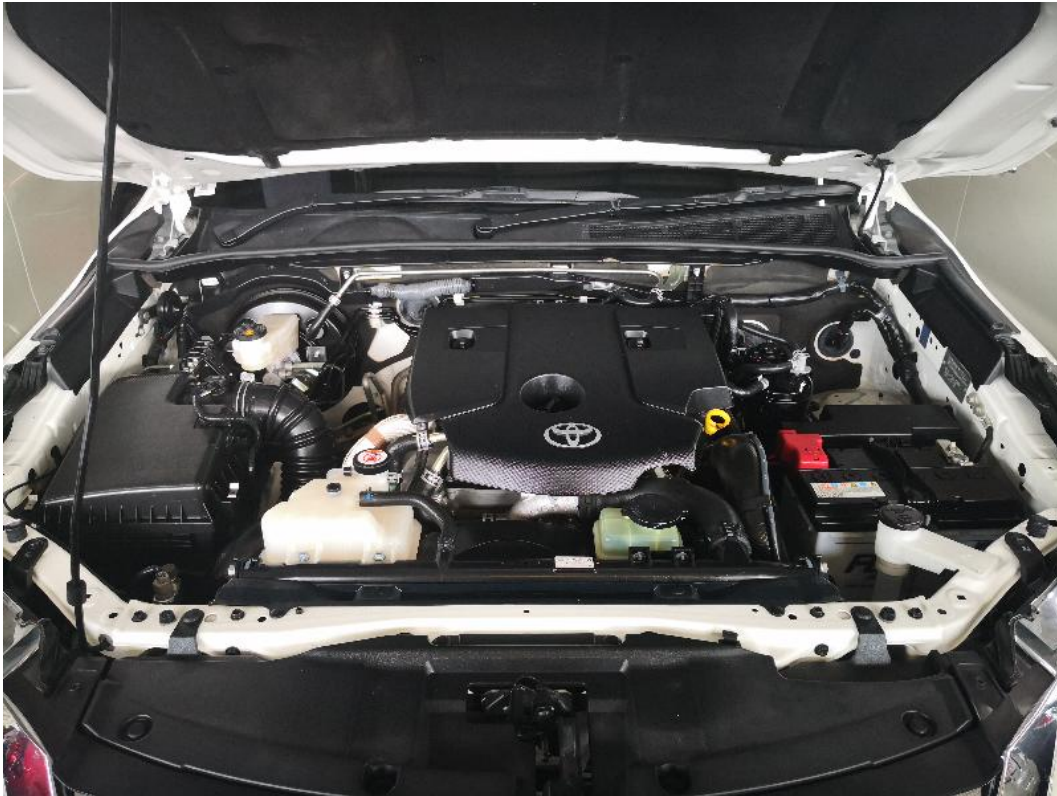
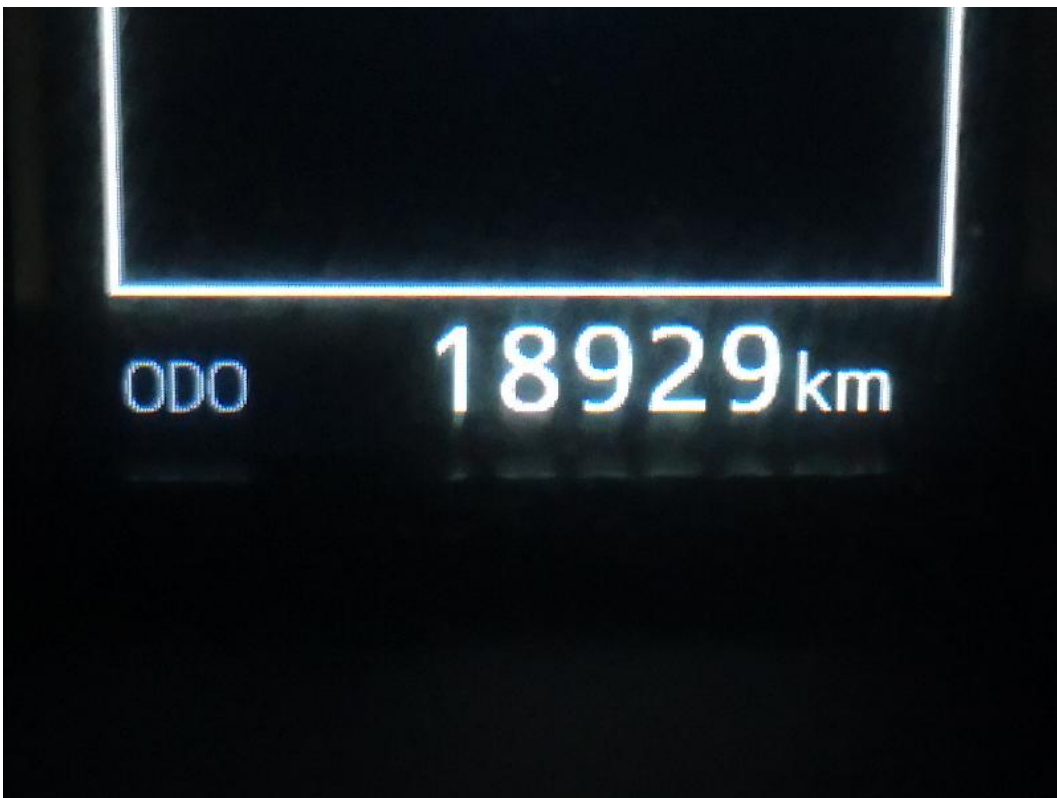
Front left fender ★★★★★	Bonnet / hood ★★★★★	Front bumper ★★★★★	Front right fender ★★★★★	[ภายใน] พื้นพรม คราบ SS Headliner คราบ S		
Front left tire, alloy wheel, wheel cover ร่องยางระดับ 5 ★★★★★			Front right tire, alloy wheel, wheel cover ร่องยางระดับ 5 ★★★★★			
Front left door ★★★★★			Front right door ★★★★★			
Left side step / side spoiler ★★★★★			Right side step / side spoiler ★★★★★			
Rear left door ★★★★★			Rear right door ★★★★★			
Left back tire, alloy wheel, wheel cover ร่องยางระดับ 5 ★★★★★			Right front tire, alloy wheel, wheel cover ร่องยางระดับ 5 ★★★★★			
Left back fender ★★★★★			Right back fender ★★★★★			
Roof ★★★★★			Trunk lid / boot lid ★★★★★		Back rear spoiler & under spoiler ★★★★★	Back rear bumper ★★★★★
Dashboard ★★★★★					Steering wheel ★★★★★	
Front left seat ★★★★★					Front right seat ★★★★★	
Front and back left door trim ★★★★★					Front and back right door trim ★★★★★	
Rear seat ★★★★★					Console ★★★★★

Luggage room ★★★★★
