U-Car Grading Report

รายงานผลการตรวจเช็คสภาพรถยนต์
ภายใต้การดูแลของสมาคมการประเมินสภาพรถยนต์ประเทศไทย

รุ่น	MITSUBISHI PAJERO 2.5		
สี	Deep blue	หมายเลขทะเบียน (Plate number)	ขอ4295
รุ่นปี	2012	เลขไมล์	131,592กม.
แบบ	เลขตัวถัง	MMTGYKG40CF015239

เครื่องยนต์	สภาพดี
วันที่ตรวจสอบ	2021/7/1
สาขา	CARRO Automall
ที่อยู่

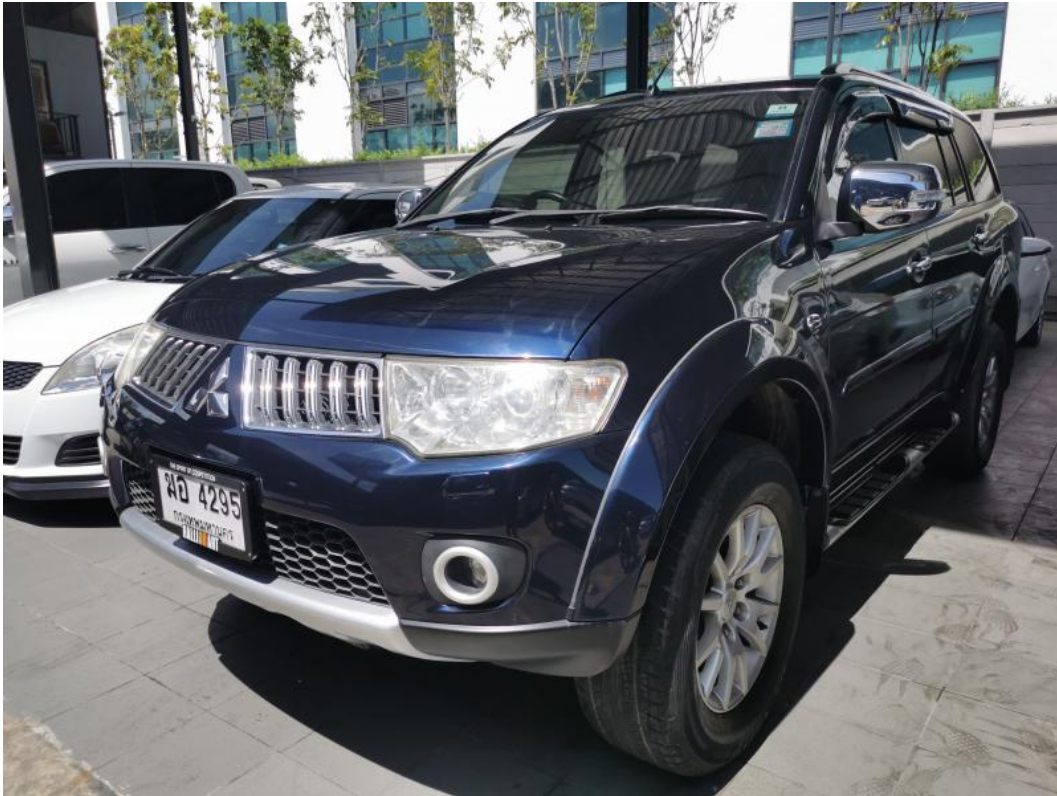
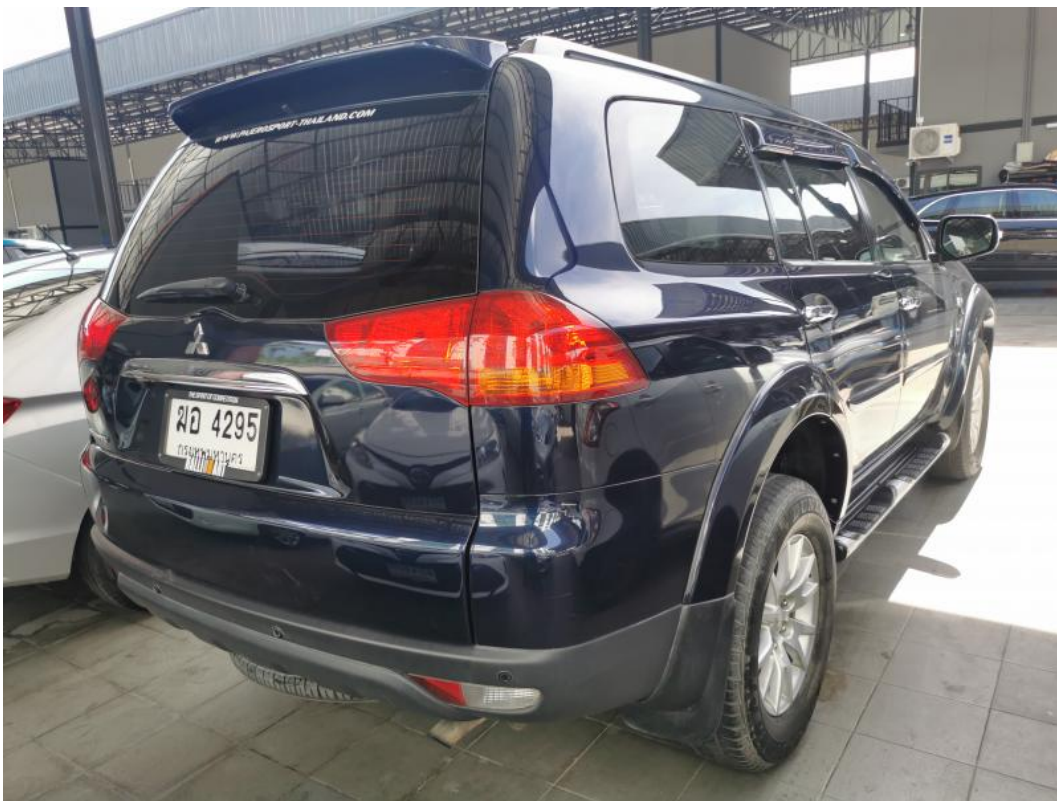
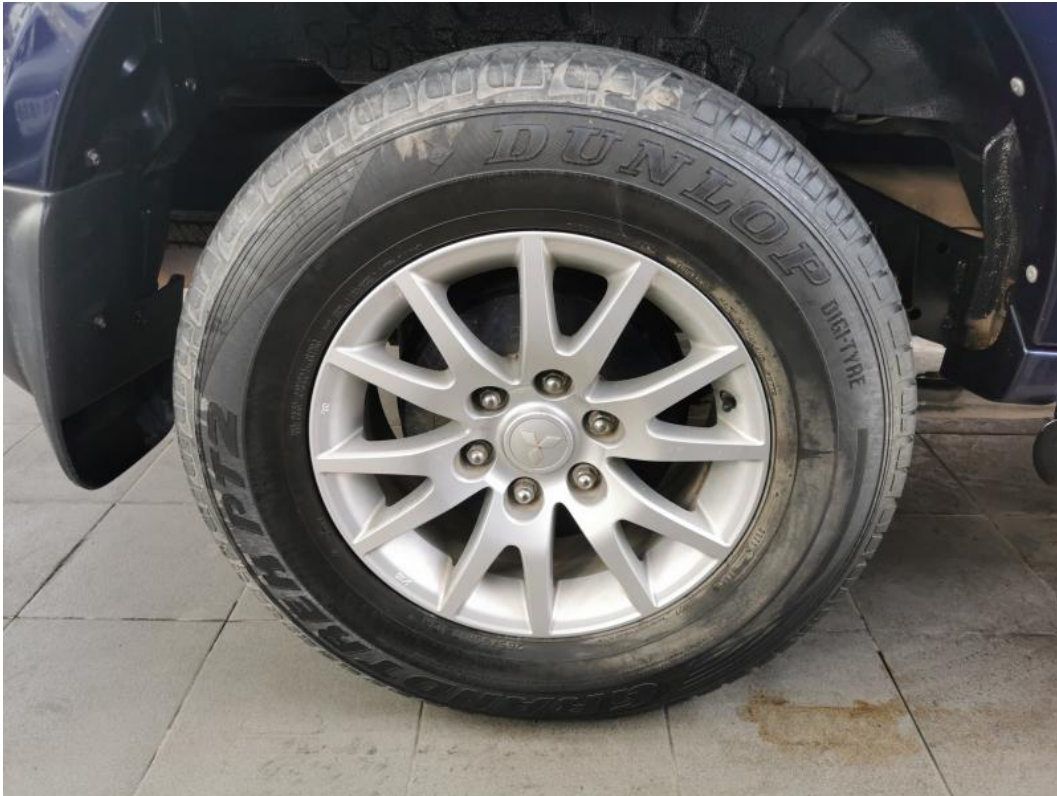
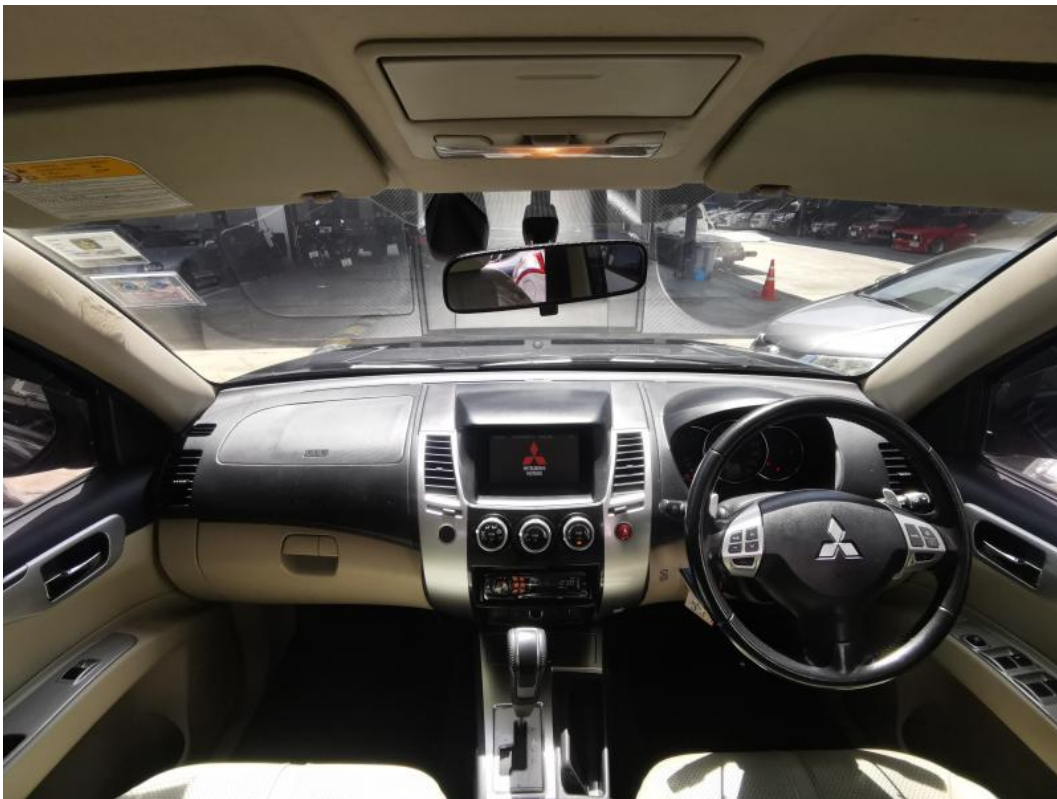
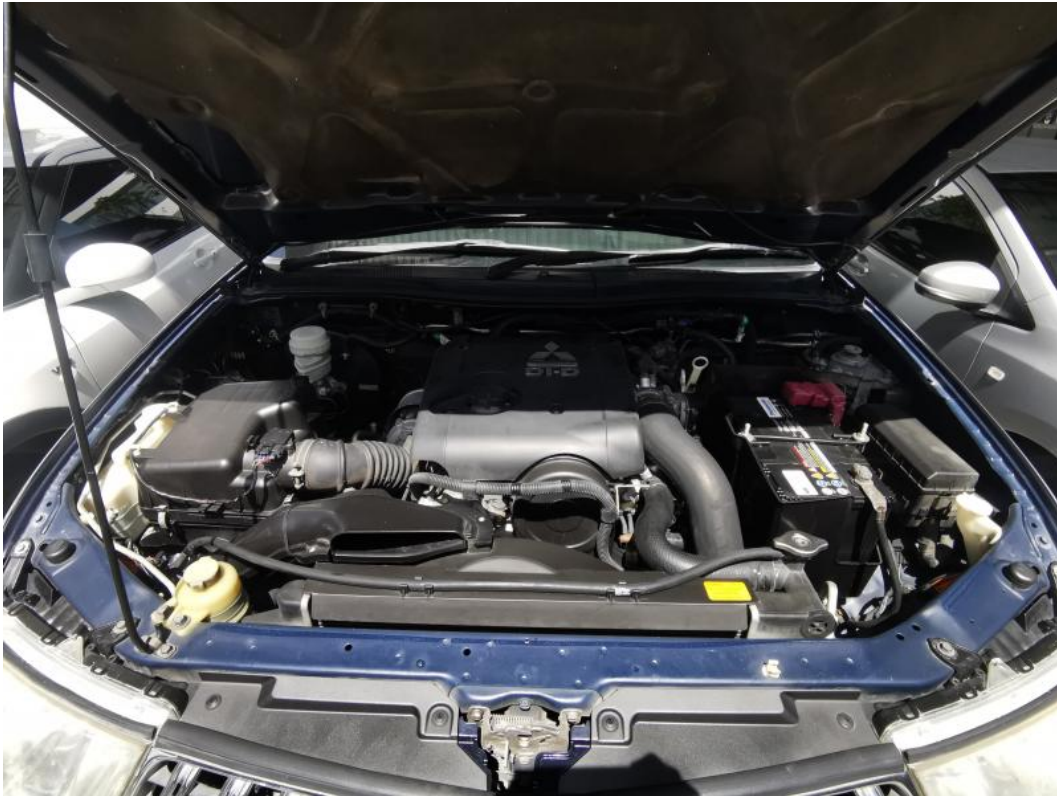
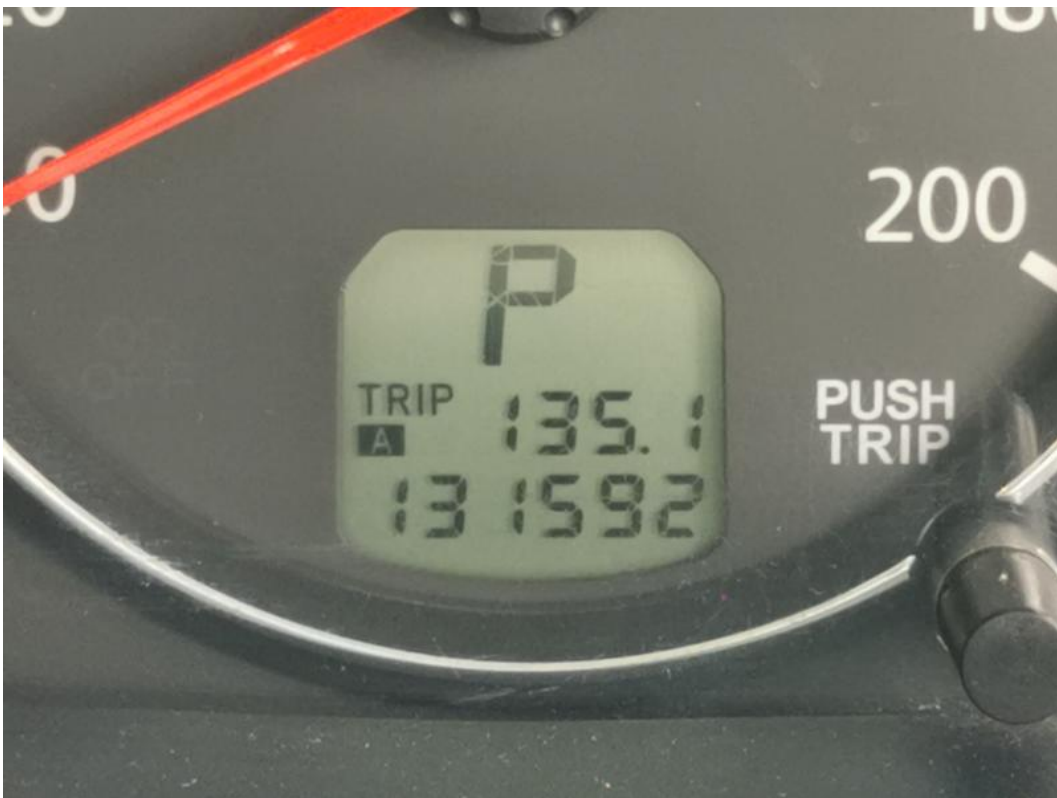
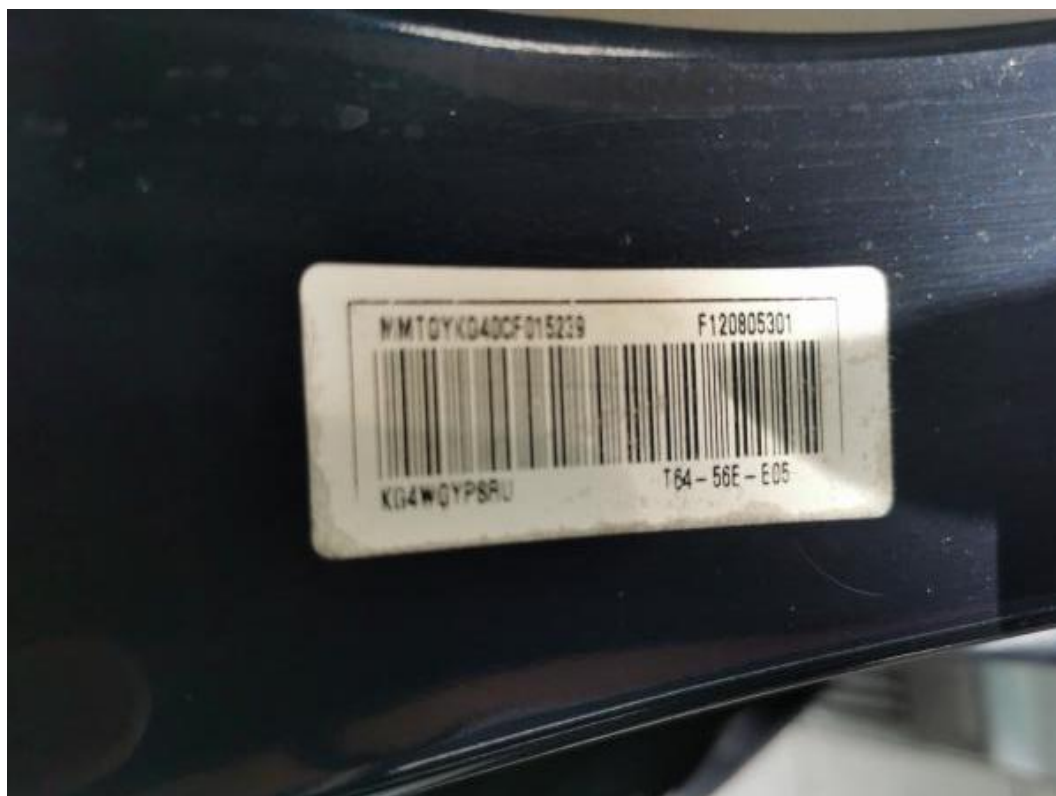
[หน้าต่าง]
กระจกหน้ารถ หินกระเด็น บางส่วน

[เบา]
Right head light หมอก ชุ่นมัว บางส่วน
Left head light หมอก ชุ่นมัว บางส่วน

[ภายใน]
การจับที่ รอยยนต์,รอยขีดข่วน มี
พื้นพรม คราบ SS
พื้นพรม รอยยนต์ SS
